# 中山里

## 社區簡介

城隍廟小組  
環文一甲  
何明容 莊詠竹 游雙確  
許芸華 王佳玟 謝閱如 胡寶哲

# 課題地圖

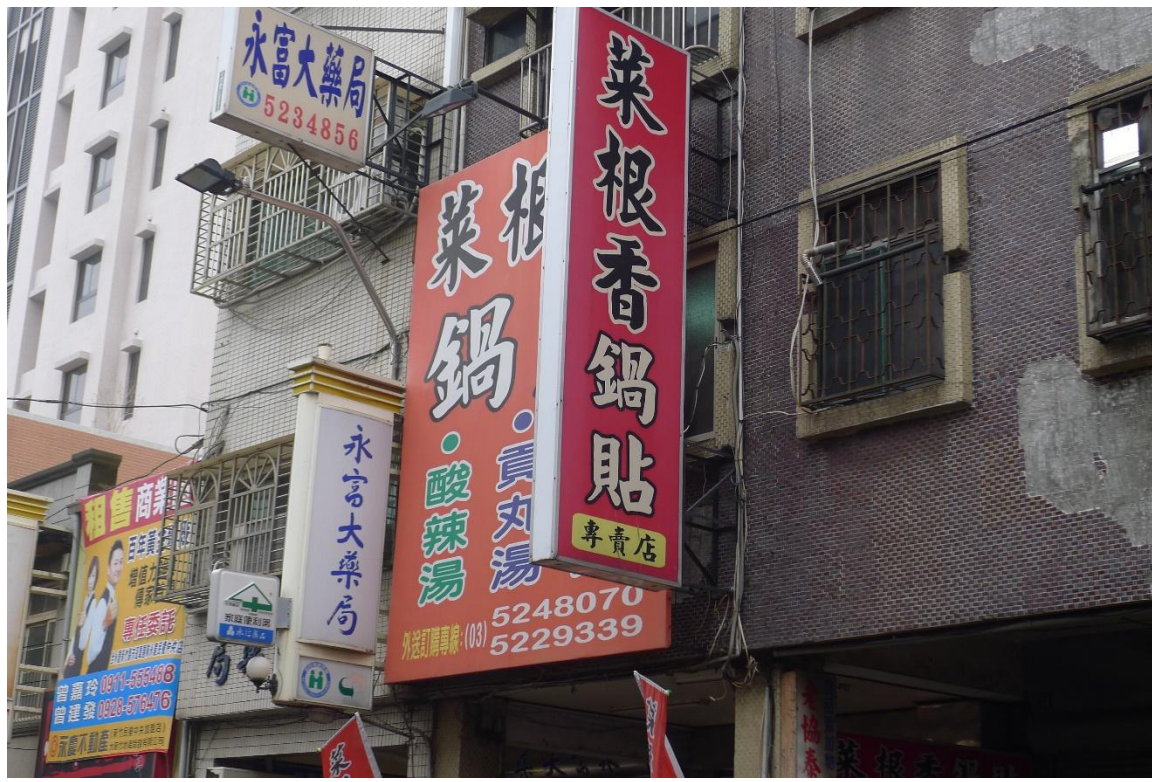
招牌不整齊、有失一致性：  
北門街上的招牌原來是有統一格式的，但是有某幾間店家為了使自己的招牌更加明顯突出而改變了原有招牌的形狀和寬度。

招牌不整齊、有失一致性：  
鼓勵店家統一招牌格式並發放更換招牌的津貼

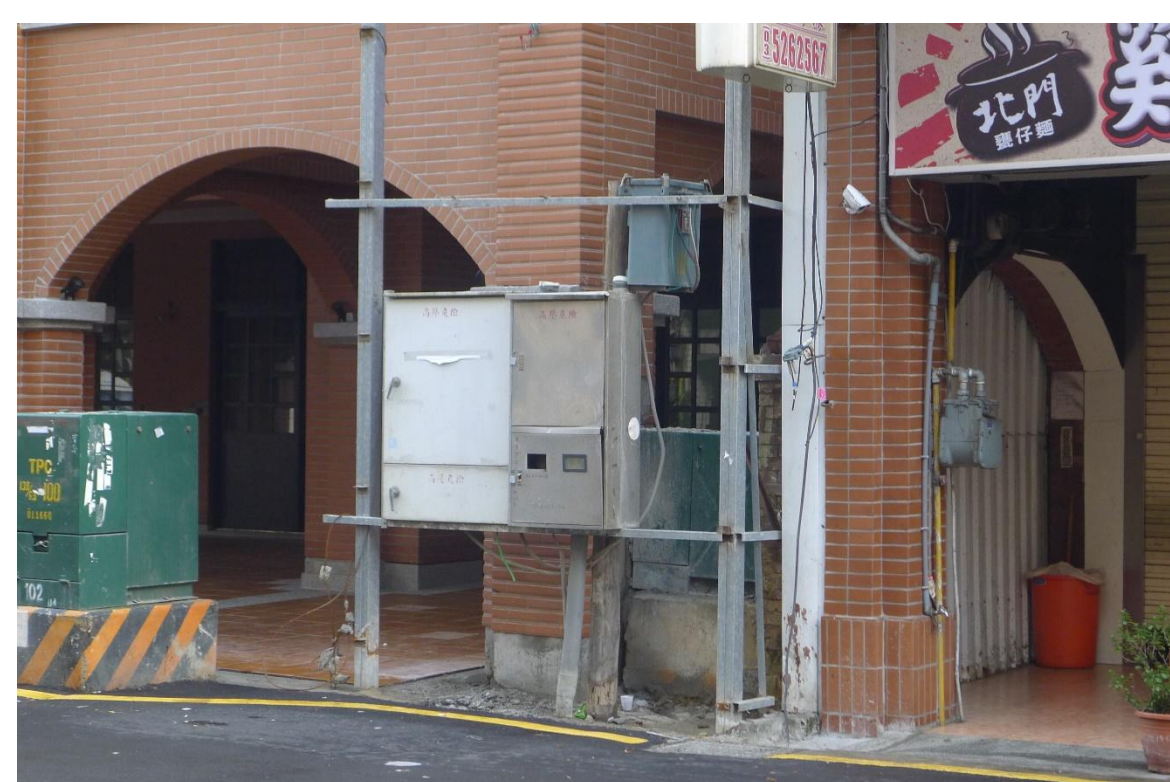
高壓電箱外露：  
北門街上的新建築，因為貪圖方便而將變電箱設置在人行道旁邊，相當危險。

高壓電箱外露：  
設置封鎖線，要求店家將變電箱移往他處

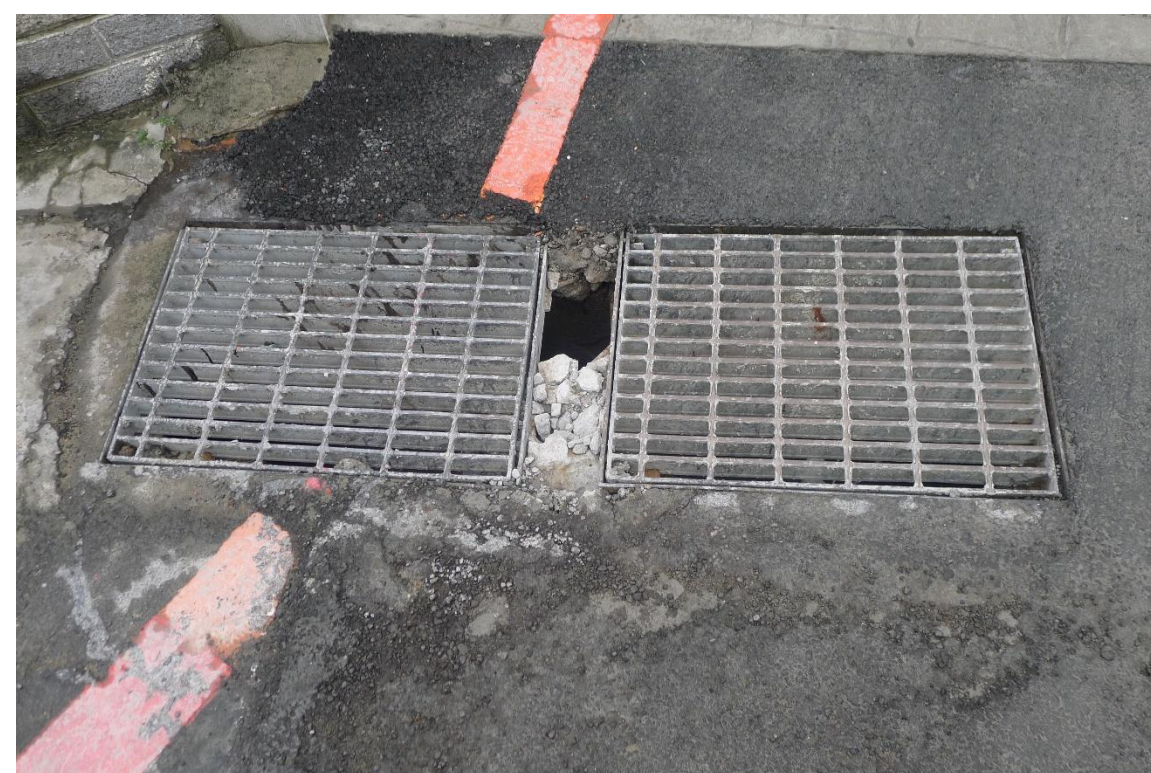
多處路面不平整、有凹洞：  
小巷弄中的人車必行經地上有顯著的凹洞和破洞，對行人和機車騎士來說非常危險。

多處路面不平整、有凹洞：  
向市公所申請經費填平道路

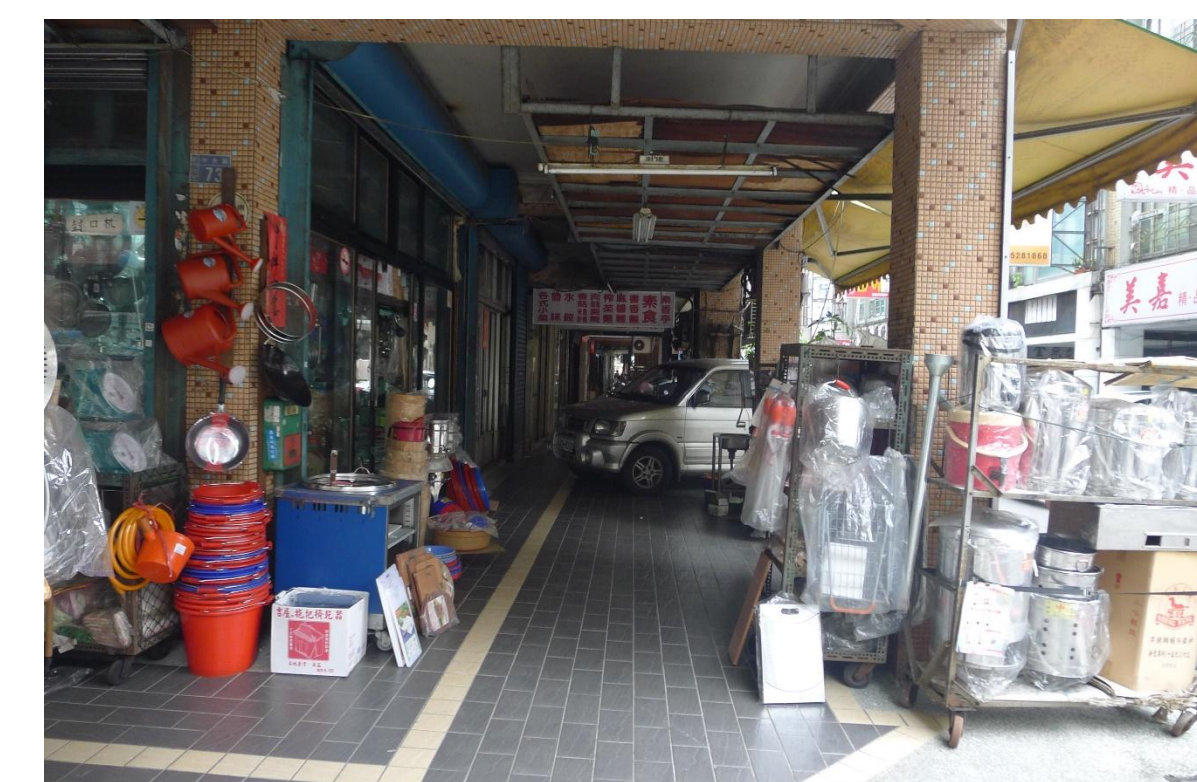
騎樓佔用嚴重、違規停車嚴重：  
騎樓放滿雜貨、汽機車，逼迫行人走到馬路上。

騎樓佔用嚴重、違規停車嚴重：  
勸導店家將貨物排放整齊，並留予行人可以通過的空間
